歴史都市防災論文集 Vol.2 (2008年10月)

伝統木造建築物に用いられた古材の強度劣化 および劣化非破壊検査法

Strength deterioration and nondestructive test of old wooden members in traditional structure

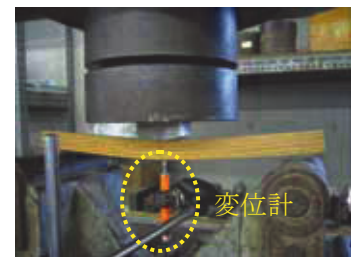
写真4 試験の状況

曲げ試験は JISZ2101 の「曲げ試験」に準拠し試験を行った。試験体は表1に示す古材から、図6、写真3に示すような断面 $2\text{cm} \times 2\text{cm}$ 、長さ 32cm の試験体を作成した。試験体は、長手方向を繊維方向に平行にした。また、ケヤキ古材の試験体は A～Q、ヒノキ古材の試験体を a～k と区分した。試験体の中には腐朽や虫害による劣化が確認されているものもあり、健全なものと思われる試験体との比較も行った。ケヤキにおいては、A～L が健全材、M～Q が劣化材である。ケヤキ古材の劣化は腐朽によるひび割れが主なものであった。ヒノキ古材については、a～c が健全材、d～f が軽度の劣化、g～k が重度の劣化となっている。ヒノキ古材の劣化は虫食いによる穴が開いているものであった。なお、軽度の劣化とは、腐朽や虫食いによる欠損が試験体表面の約 5% 程度を占めるもの、重度の劣化とは表面の約 30% 程度を占めるものとした。試験時における試験体中央部のたわみは写真4に示す変位計で計測した。

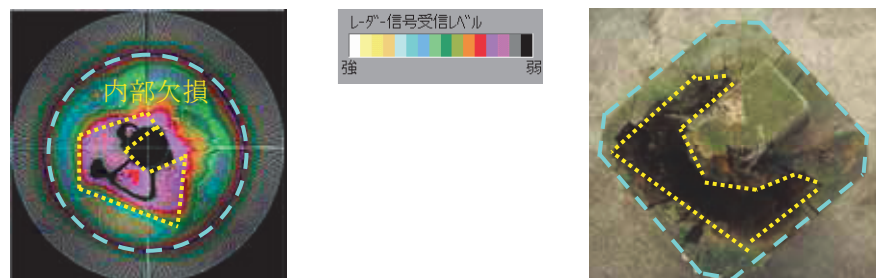
図 12 奥の院の劣化柱を用いた実験結果

図12に清水寺奥の院の劣化柱に対して行った実験結果を示す。劣化柱は断面35cm×35cm、高さ40cmの角柱に約20cm×10cm程度の内部欠損が存在しているものである。なお、健全な角柱を対象とした場合においては、実験結果の図においても角柱の断面形状で表示される。しかし、本実験においては図12の水色の点線が

示すように試験体と実験結果の図が対応しなかった。これは、柱の表面が劣化によって平坦ではなかったために、実験時に電磁波装置を試験体に密着させることができなかったことが原因である。図12をみると、図11の試験体と同様に、黄色の点線で示した内部欠損が存在する箇所において、信号レベルが非常に弱くなっていることがわかる。その大きさも、図11と比較して大きくなっていることから、電磁波レーダーによってある程度の内部欠損の大きさ、位置は把握できることがわかった。
